**ПАСПОРТ ДОСТУПНОСТИ**  
**объекта социальной инфраструктуры (ОСИ)**  
**№ 01**

Наименование (вид) объекта ГОСУДАРСТВЕННОЕ ОБРАЗОВАТЕЛЬНОЕ БЮДЖЕТНОЕ УЧРЕЖДЕНИЕ ДОПОЛНИТЕЛЬНОГО ОБРАЗОВАНИЯ ДЕТЕЙ СПЕЦИАЛИЗИРОВАННАЯ СКО-ЮНОШЕСКАЯ СПОРТИВНАЯ ШКОЛА ОЛИМПИЙСКОГО РЕЗЕРВА ПО ДЗЮДО КАЛИНИНСКОГО РАЙОНА САНКТ-ПЕТЕРБУРГА имени А.С. Рахлина (ГБОУДОД СДЮСШОР по дзюдо имени А.С. Рахлина)

Адрес объекта 195197, Санкт-Петербург, Кондратьевский пр., д. 13, лит. А

**АКТ ОБСЛЕДОВАНИЯ № 4/16**  
**объекта социальной инфраструктуры**  
**К ПАСПОРТУ ДОСТУПНОСТИ ОСИ**  
**№ 01**

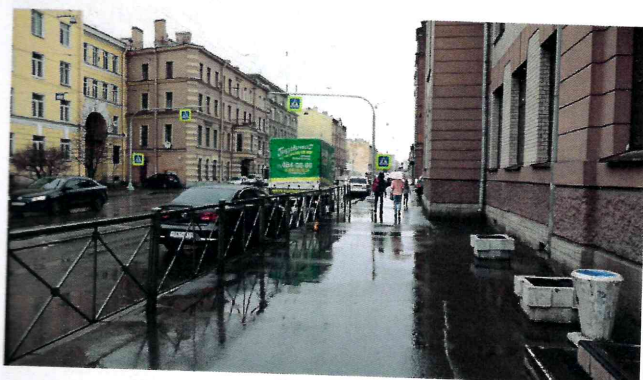
Рис.1

| №<br>п/п | Наименование<br>функционально-<br>планировочного<br>элемента | Наличие элемента | | | Выявленные нарушения<br>и замечания | | Работы по адаптации объектов | |
|---|---|---|---|---|---|---|---|---|
| 1.1 | Вход (входы) на<br>территорию | есть | I | 1<br>4 | отсутствует<br>предупреждающая,<br>тактильная разметка при<br>входе на территорию<br>здания | С | нанести<br>предупреждающую,<br>тактильную разметку<br>при входе на<br>территорию здания | текущий<br>ремонт |

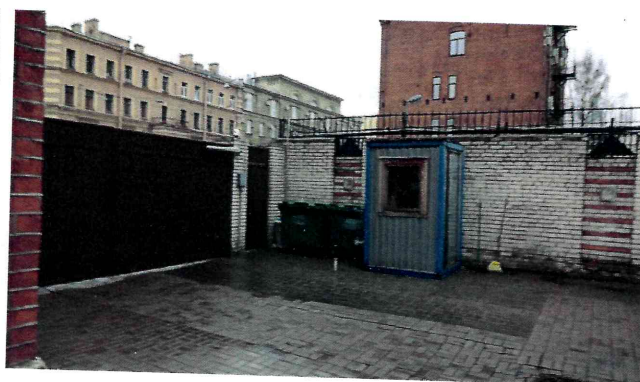
Рис.2

| №<br>п/п | Наименование<br>функционально-<br>планировочного<br>элемента | Наличие элемента | | | Выявленные нарушения<br>и замечания | | Работы по адаптации объектов | |
|---|---|---|---|---|---|---|---|---|
| 1.2 | Путь (пути)<br>движения на<br>территории | есть | I | 2 | отсутствуют указатели<br>направления движения<br>на территории здания | С | установить указатели<br>направления<br>движения | текущий<br>ремонт |

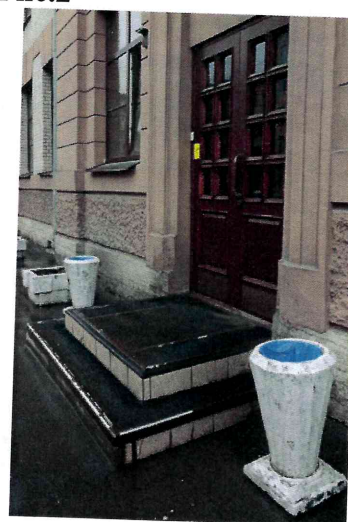
Рис.4

| №<br>п/п | Наименование<br>функционально-<br>планировочного<br>элемента | Наличие элемента | | | Выявленные нарушения<br>и замечания | | Работы по адаптации объектов | |
|---|---|---|---|---|---|---|---|---|
| 1.3 | Лестница<br>(наружная) | | | 4<br>7 | отсутствует контрастная<br>разметка на верхней и<br>нижней ступенях<br>лестниц | О, С | нанести контрастную<br>разметку на верхние и<br>нижние ступени<br>лестниц | текущий<br>ремонт |

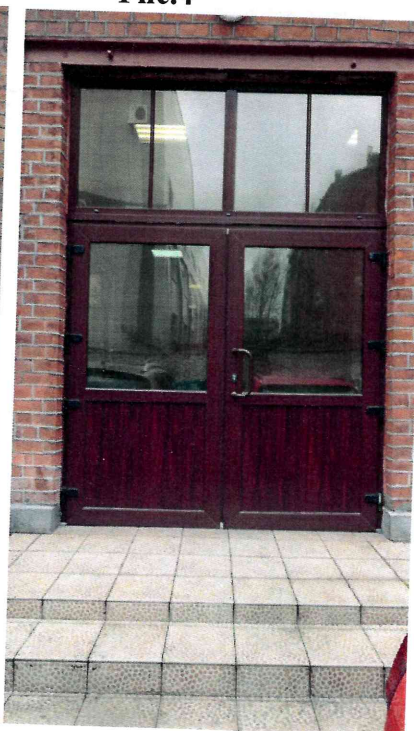
Рис.7

| №<br>п/п | Наименование<br>функционально-<br>планировочного<br>элемента | Наличие элемента | | | Выявленные нарушения<br>и замечания | | Работы по адаптации объектов | |
|---|---|---|---|---|---|---|---|---|
| 1.4 | Пандус (наружный) | нет | - | 7 | отсутствует пандус | К, О | установить пандус в<br>зоне входа в<br>тренажерный зал | текущий<br>ремонт |
